Anticimex Överlåtelsebesiktning av småhus – nivå 2

Fastighetsbeteckning: Gläntan 5	
Fastighetsägare: Bo Peter Roxeheim	
Fastighetsadress: Backstigen 2	
Postnummer: 182 33	Ort: Danderyd

Besiktningdatum: 2020-08-28	Protokollnummer: 65693851
Temperatur: 15°C	Väderlek: Halvklart
Tekniker: Patrik Selvander	
E-post: patrik.selvander@anticimex.se	
Kontor: Stockholm Norr	
Övriga närvarande: Fastighetsägare

Byggnadsbeskrivning Backstigen 2

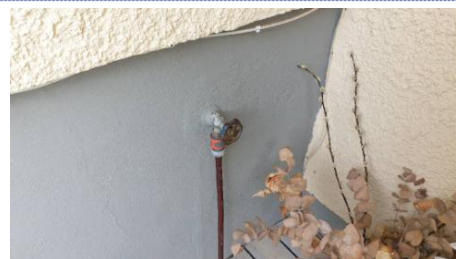
Vattenutkastaren är inte frostsäker.

När vattenutkastaren inte är frostsäker ökar risken för att den ska frysa sönder och orsaka vattenskada.

Byt till självdränerande vattenutkastare vilket innebär att den är frostsäker.

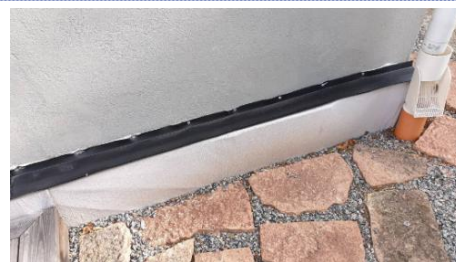
Utvändigt fuktskydd ligger oskyddat ovan mark.

Risk finns att det utvändiga fuktskyddet skadas och funktionen försämras.

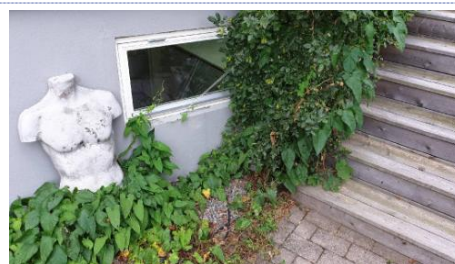
Växter finns i anslutning till byggnaden.

När det finns rabatter och växter nära byggnaden finns risk att fukt stannar kvar i väggarna. Detta kan i sin tur orsaka invändiga fuktskador. Växternas rötter kan också skada grundmuren och sätta dräneringsledningen ur funktion

Området närmast huset rekommenderas att vara fritt från växtlighet.

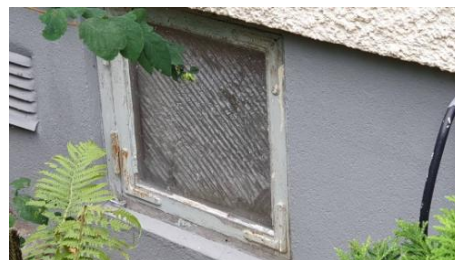
Källarfönster finns som är i behov av målning/underhåll.

Fönsterbågar och fönsterkarmar där målningsbehov finns riskerar att få fukt- och rötskador på grund av sämre vattenavvisande förmåga.

För att öka livslängden på fönster rekommenderas målning och underhåll.

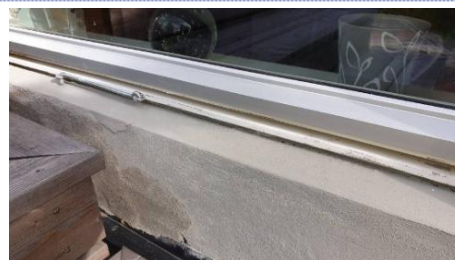
Fönsterbleck saknas på källarfönster.

Avsaknad av fönsterbleck medför en ökad risk för att vatten kan rinna in och orsaka fuktrelaterade skador i omkringliggande konstruktioner.

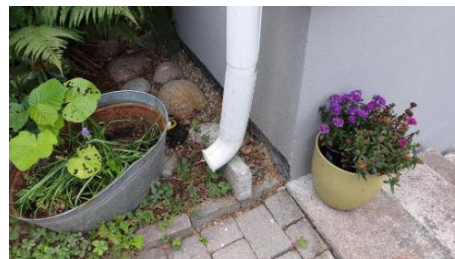
Stuprör finns som inte är anslutet till markledning.

Stuprör som inte är anslutet till markledning kan medföra en ökad fuktbelastning på grundmur/sockel som i sin tur kan leda till fuktrelaterade skador.

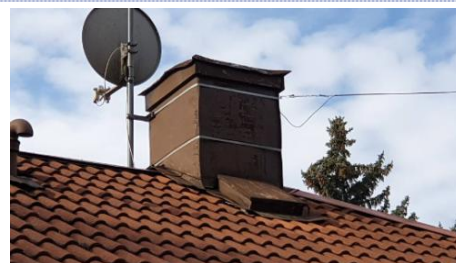
Skorstenen saknar väderskydd.

Väderskydd kan monteras för att skydda mot nederbörd som annars kan orsaka fuktskador och frostsprängning i skorstenen/ murstocken.

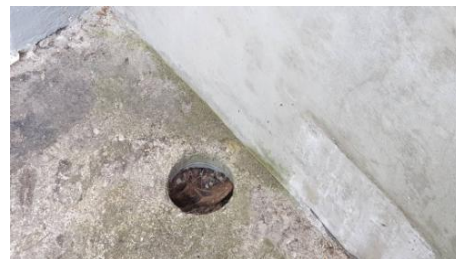
Utvändig källartrappa har en brunn, det är viktigt med noggrant underhåll i form av rengöring/rensning för att förhindra stopp

Risk finns vid översvämning att vatten tränger in i angränsande konstruktioner med fuktrelaterade skador som följd

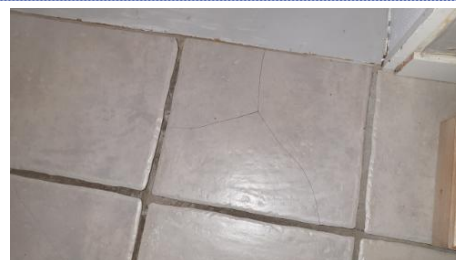
Klinkerplattor spruckna på golvet.

Bedöms inte bero på eller lett till några underliggande skador i konstruktionen.

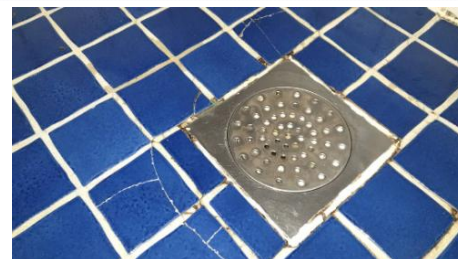
Våtutrymmet har äldre yt-/tätskikt.

Fuktindikering i utrymmet gav förhöjda fuktindikationer.

- löst klinker på golvet i duschzon.
- tröskel saknas.
- felaktigt golvfall.
- duschvägg med tätsockel.
- rörgenomföringar i golv.

Vi rekommenderar en fördjupad undersökning för att bedöma orsak och omfattning.
