Anticimex Ombesiktning/ Kompletterande besiktning

Fastighetsbeteckning: Gläntan 5	
Fastighetsägare: Bo Peter Roxeheim	
Fastighetsadress: Backstigen 2	
Postnummer: 182 33	Ort: Danderyd

Besiktningdatum: 2020-09-11	Protokollnummer: 65735384
Temperatur: 15°C	Väderlek: Halvklart
Tekniker: Håkan Hulling	
E-post: hakan.hulling@anticimex.se	
Kontor: Stockholm Norr	
Övriga närvarande: Fastighetsägare

Besiktningssutlåtande Backstigen 2

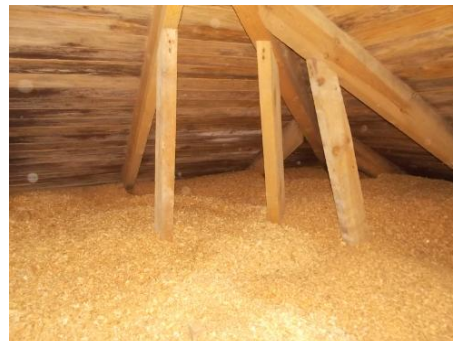
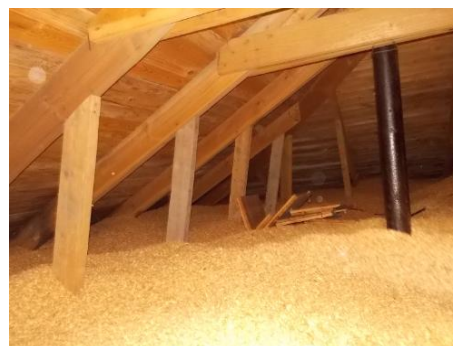
Utvändigt / Vind på huvudbyggnaden

Vid kontroll av konstruktionen på vinden utfördes fuktmetning utan anmärkning, dock noterades mikrobiell påväxt.

Det finns risk för mikrobiell påväxt om den relativa fuktigheten (RF) i den omgivande luften är över 75 %. I furuvirke motsvarar det en fuktkvot (FK) på 17 %. Fuktkvoten i underlagstak/takbjälkar uppmättes till 8,8 %. Den upptäckta mikrobiella påväxten på underlagstaket är tecken på att vinden tillförs fukt inifrån bostaden. Observera att besiktning av bostadens ventilationssystem inte har ingått i uppdraget.

För att komma tillrätta med detta måste fukttillförseln inifrån bostaden minskas. Det kan göras genom att ventilationen i bostaden förbättras samt att eventuella otätheter i vindsbjälklaget (tak-/väggvinklar, taklucka med mera) tätas. Läs Anticimex faktablad om oppvärmade vindsutrymmen för tips och råd.

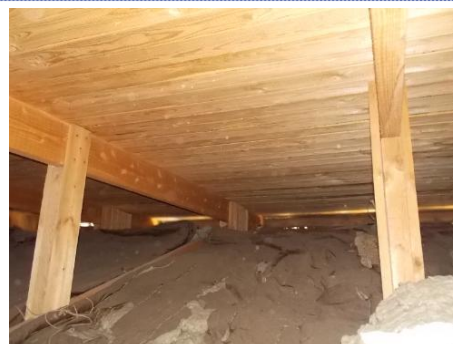
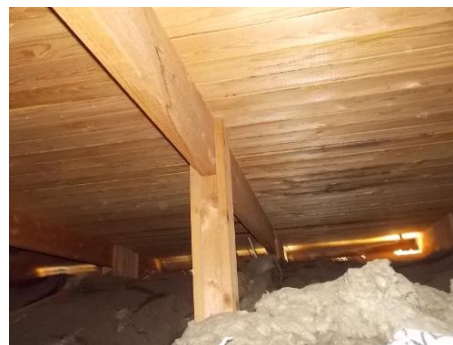
Utvändigt / Vind på tillbyggnad

Vid kontroll av vinden uppmättes fuktvärden under kritisk fuktnivå för mikrobiell tillväxt och en normal lukt upplevdes.

Det finns risk för mikrobiell tillväxt om den relativa fuktigheten (RF) i den omgivande luften är över 75 %. I furuvirke motsvarar det en fuktkvot (FK) på 17 %. Fuktkvoten i underlagstak/takbjälkar uppmättes till <8 %.

Några uttorkade fuktrosor förekommer på underlagstaket detta bedöms vara uttorkat och vara från innan taket lades om och bedöms inte ha lett till några bakomliggande skador.
